IL PONTE BELVEDERE

...INCONTRO INFORMATIVO PER...
SCEGLIERE IL FUTURO

COMUNE DELL'AQUILA
Settore Ricostruzione Beni Pubblici

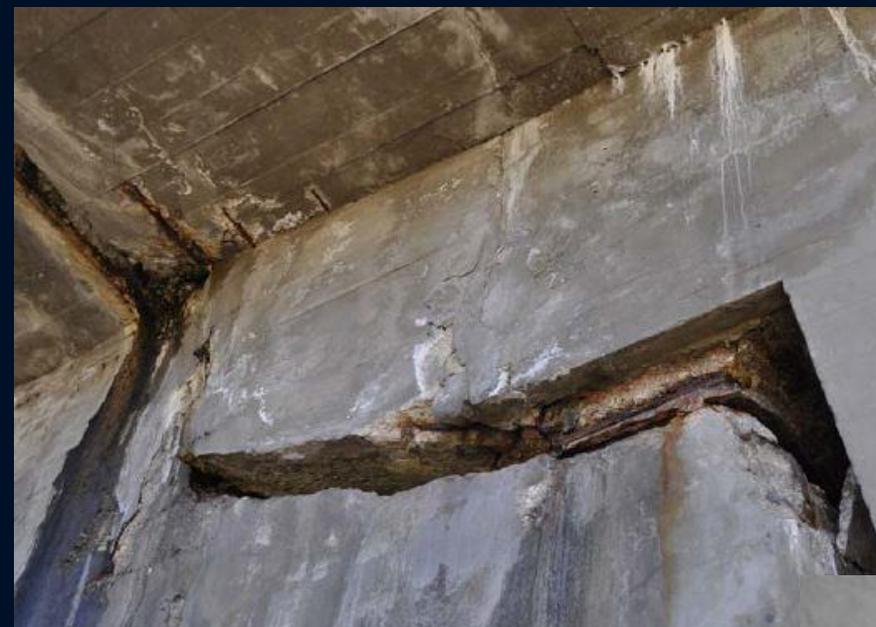
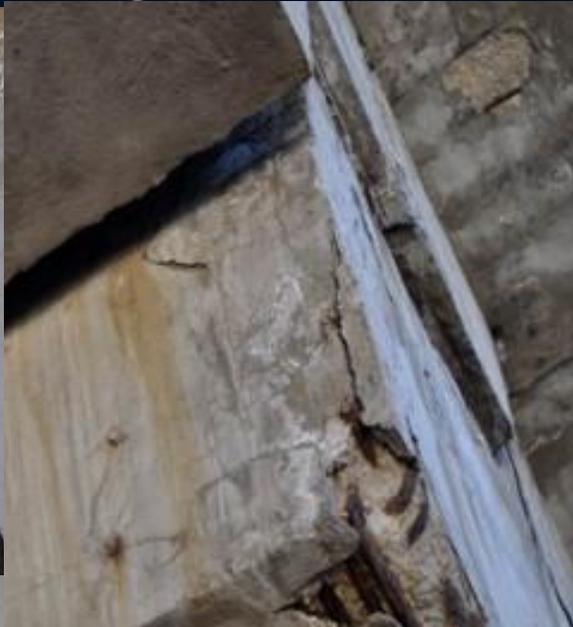
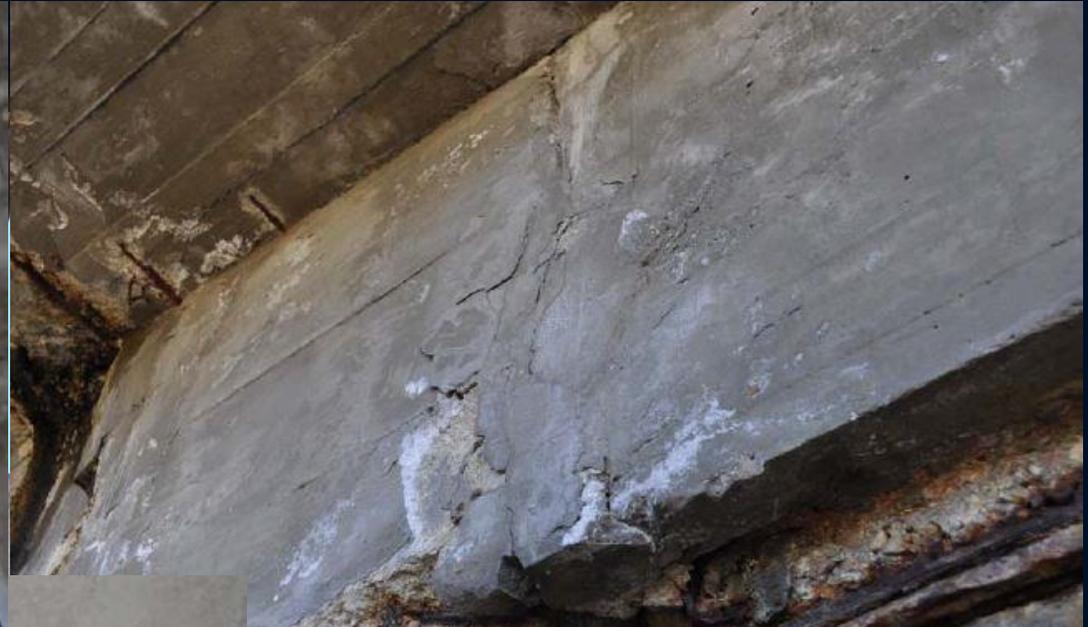
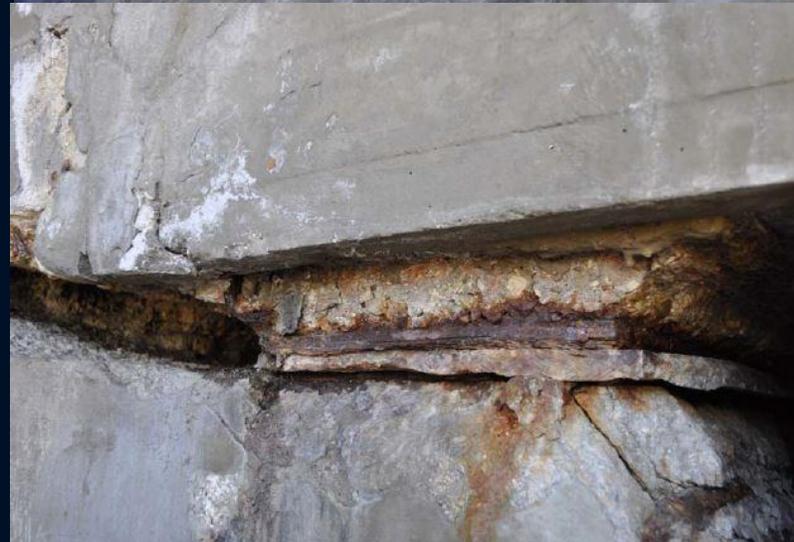
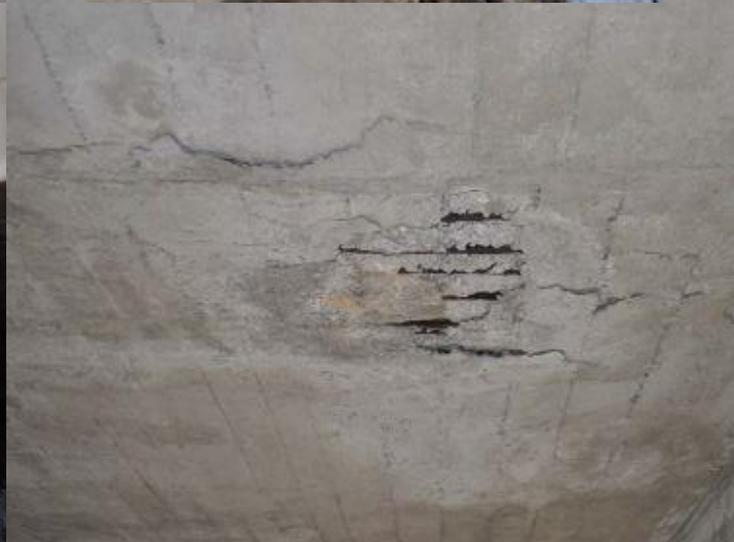
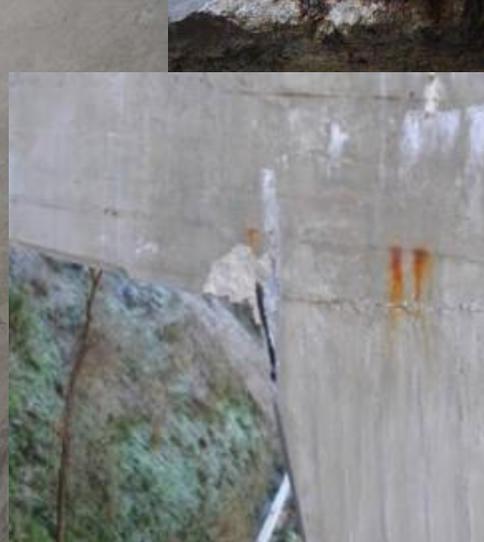
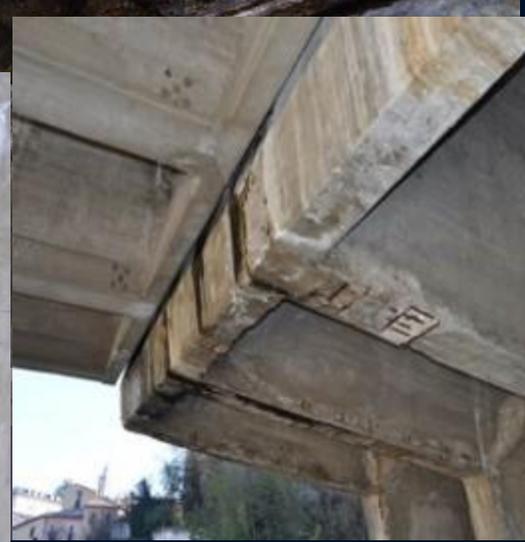
Stato attuale del Ponte Belvedere (gennaio 2020)

L'opera presenta diffusi sintomi di degrado a carico per lo più delle armature ordinarie e, di conseguenza, anche del conglomerato cementizio, in più punti sottoposto a dilavamento, disgregato ed anche espulso per effetto dell'ossidazione della barre di armatura. [...]

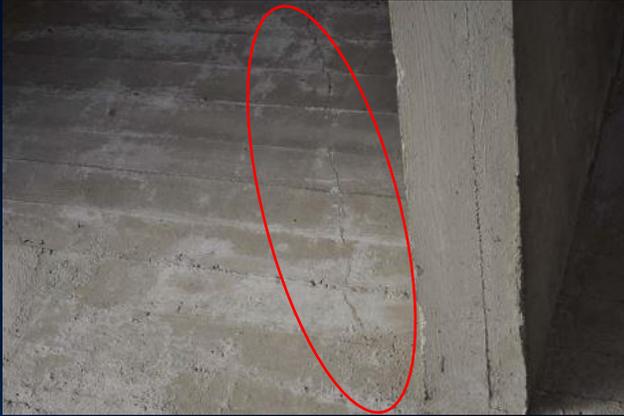
Lesioni in prossimità del lato Sud su via Persichetti

Si richiama l'attenzione su alcune lesioni riscontrate nei telai del viadotto di accesso da Viale Persichetti, nonché nelle sezioni di attacco delle mensole della pila centrale che sorreggono la campata in c.a.p.

«SI RACCOMANDA PERTANTO LA REALIZZAZIONE DI UN EFFICACE E RADICALE INTERVENTO DI RISTRUTTURAZIONE, ASSOLUTAMENTE NECESSARIO PER POTER RECUPERARE LA FUNZIONALITÀ DELL'OPERA.»

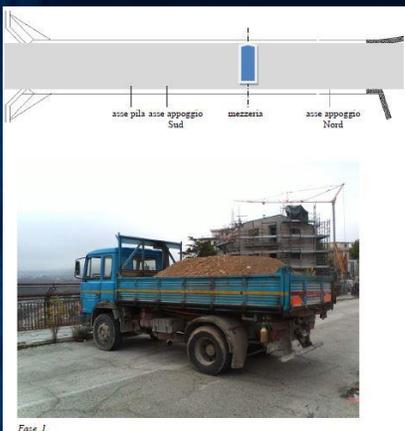
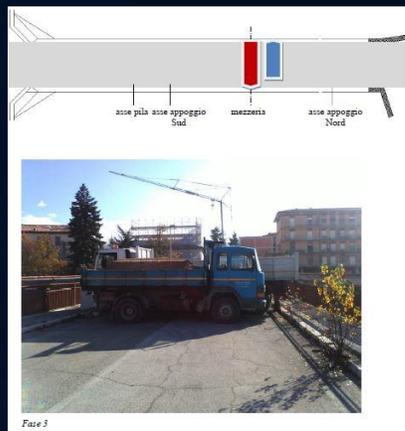
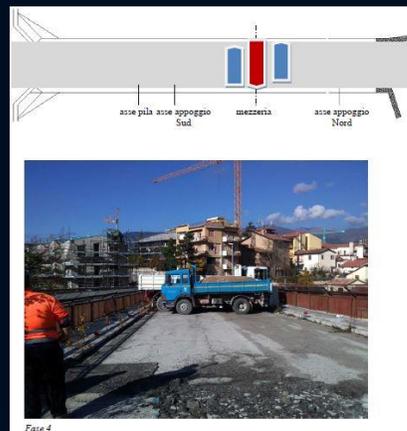
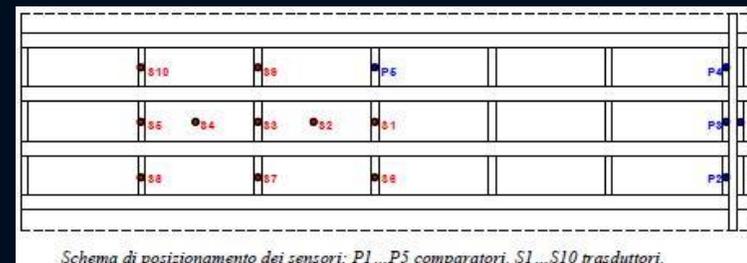
Al termine delle fasi di indagine sui materiali, è stata eseguita una prova di carico statico, allo scopo di rilevare gli abbassamenti sotto l'azione dei carichi di esercizio, e di verificare la sicurezza e la portanza dell'opera.

SPOSTAMENTI [mm]	P3	S1	S2	S3	S4	S5	P2	S6	S7	S8	P4	P5	S9	S10	P1
CARICO MAX	-2,11	-5,97	-5,68	-5,02	-3,78	-2,74	-2,10	-5,39	-4,55	-2,93	-1,97	-6,59	-4,92	-2,84	-2,01
CARICO 0	-1,34	-0,71	-0,74	-0,59	-0,45	-0,42	-1,40	-2,63	-0,61	-0,59	-1,30	-1,88	-0,55	-0,34	-1,23
RESIDUO %	64%	12%	13%	12%	12%	15%	67%	49%	13%	20%	66%	29%	11%	12%	61%

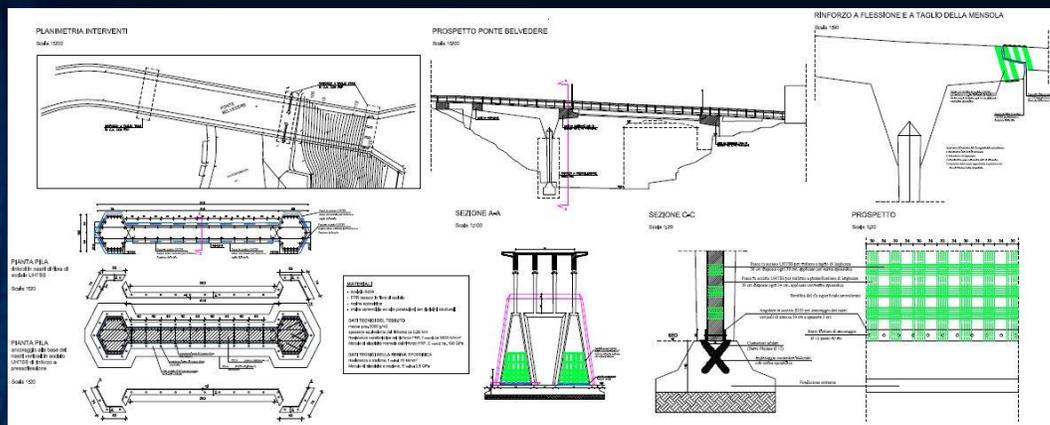
S.01 INTERVENTO DI CONSOLIDAMENTO DELLE STRUTTURE IN C.A.

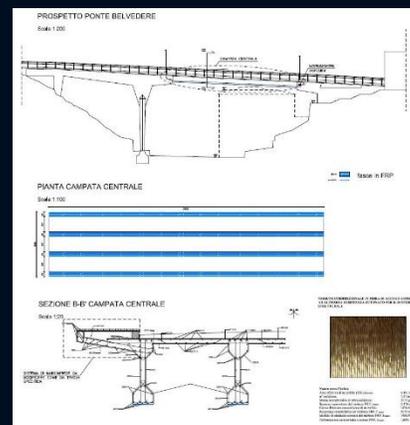
S.02 INTERVENTO DI RINFORZO A FLESSIONE DELLA TRAVE IN C.A.P.

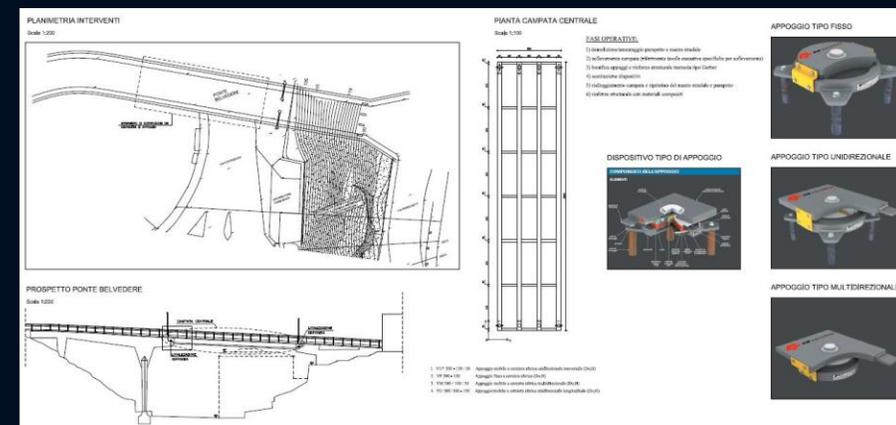
S.03 NUOVI DISPOSITIVI DI APOGGIO DELLA TRAVE IN C.A.P.
