COMUNE DI L'AQUILA

MATERIALI E COLORI NELL'EDILIZIA STORICA AQUILANA

Piano Stralcio degli Interventi Diretti nella Perimetrazione del Capoluogo

CORSO DI RESTAURO DELLE SUPERFICI DECORATE DEI MONUMENTI
 PROF. ARCH. GIUSEPPE A. CENTAURO COLLABORATRICE: DOTT. SA CRISTINA N. GRANDIN
 Seminario di studio per la ricostruzione del Centro Storico dell'Aquila
 Workshop con rilievi e schedature in situ. (L'Aquila, 8 / 11 Giugno 2010)

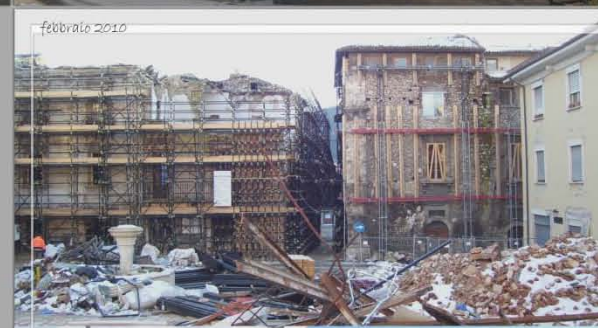
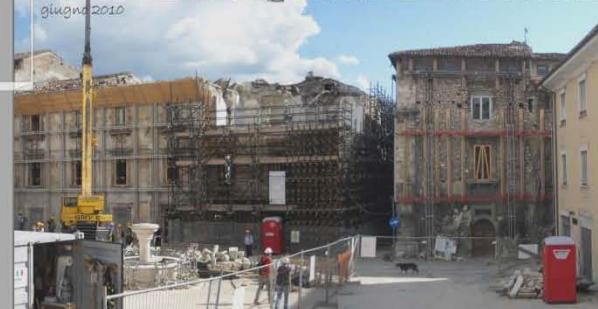
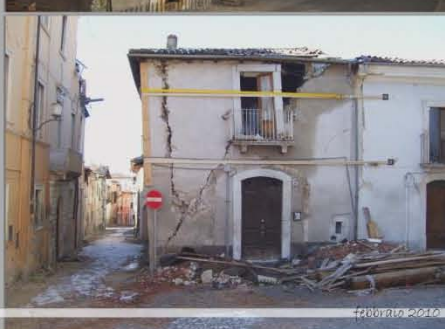
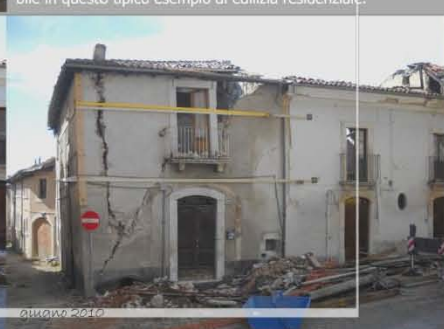
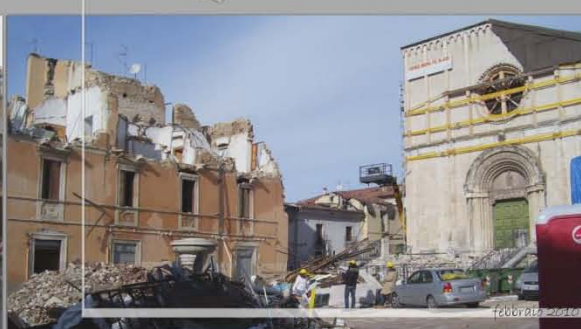
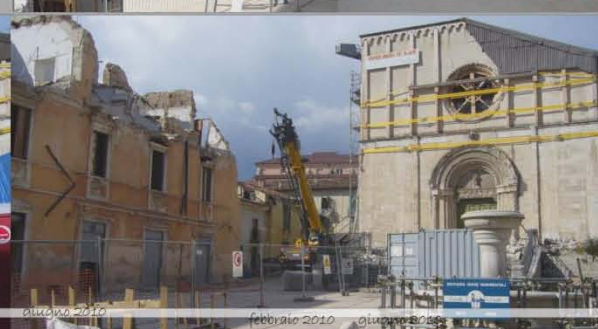
MONITORAGGIO - AREE SAN SILVESTRO E SAN PIETRO

La Chiesa di San Silvestro, così come gli altri edifici di culto o architettonicamente di prestigio, è stato puntellato. Già nel primo sopralluogo abbiamo potuto osservare lavori di sostegno all'edificio, con puntellamenti esterni come interni, fasciature contenitive delle spinte e dei ribaltamenti che mostrava la struttura. Adesso i puntellamenti, contestualmente a tutto il centro storico, sono aumentati.

Uno degli edifici che abbiamo studiato nella missione di febbraio e che avevamo descritto come in condizioni mediocri, ma ancora capace di resistere al crollo, in giugno espone il cartello Pericolo di Crollo.

Impressionante, a febbraio come a giugno, questo piccolo edificio, che mantiene un equilibrio solo grazie alla fasciatura che lo circonda. Le tre pietre che tenevano su una piccola porzione muraria sono crollate in questi quattro mesi, unico cambiamento visibile in questo tipico esempio di edilizia residenziale.

Ancora al suo posto l'ingombrante condominio per cui è prevista demolizione: l'assenza di interventi operativi si mostra ancora una volta.

Il fronte prospiciente la Chiesa di San Pietro, con Palazzo Cresi, è rimasto sostanzialmente intatto.

Si osserva che i lavori di smaltimentomacerie sono proseguiti, con lo svuotamento della piazza, e con l'organizzazione di un cantiere.

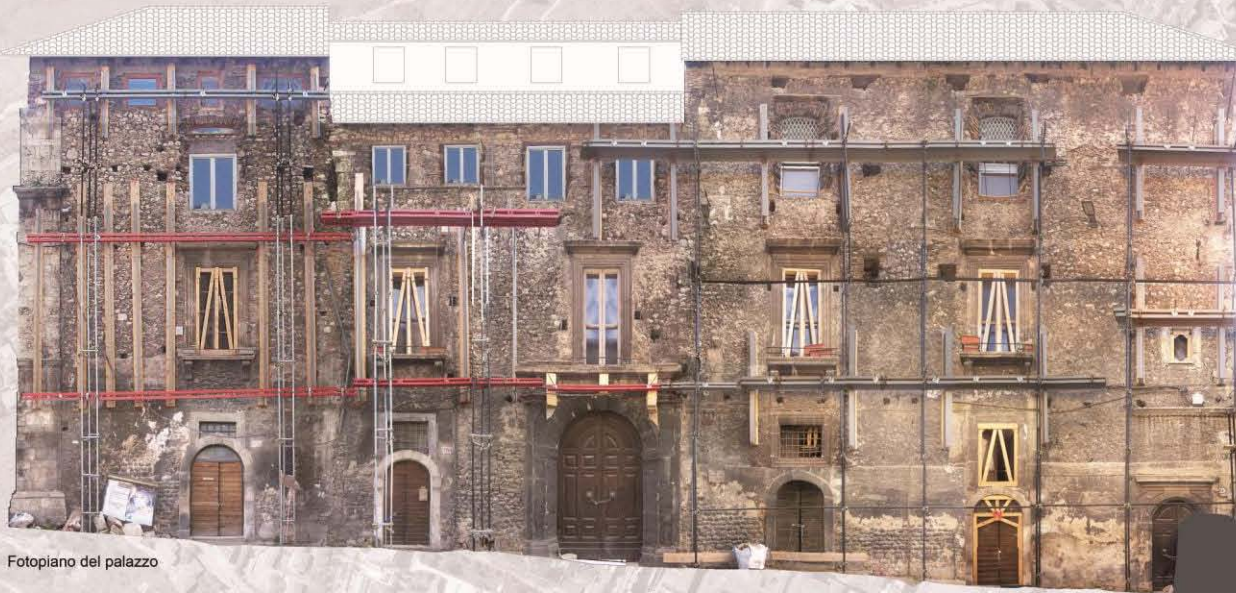
Fotopiano del palazzo

Rilievo del degrado sul palazzo

PATOLOGIA DEL DEGRADO	MATERIALE o ELEMENTO INTERESSATO	DESCRIZIONE SINTETICA DELLA PROCEDURA D'INTERVENTO
Presenza di vegetazione	Intonaco, materiali lapidei.	- Trattamento diserbante eseguito o per iniezione di agente biocida nell'apparato radicale o per irradiazione puntuale tramite irroratore a stantuffo (in questo caso si dovrà proteggere la muratura); - Rimozione degli infestanti vegetali e piante superiori mediante taglio delle radici al colletto utilizzando strumenti meccanici che non provochino vibrazioni; - Accurato lavaggio delle superfici con acqua pulita, a pressione moderata, così da rimuovere i residui dell'agente diserbante e le rimanenti strutture vegetative disseccate; - Eventuale trattamento finale preventivo mediante vaporizzazione a bassa concentrazione di biocida. - Cautela rimozione degli elementi instabili e decessi non più recuperabili;
Mancanza di cornice/modanatura	Laterizi, materiali lapidei.	- Puntitura a secco tramite impiego di pennelli e/o spazzole a setole morbide, spugne e aspiratori a bassa pressione al fine di rimuovere i consistenti depositi pulverulenti; - Ricostruzione dell'aggettivo con elementi di recupero possibilmente similari a quelli originali allestiti con malta di calce idraulica e sabbia di fiume.

Fessurazione	Intonaco, materiali lapidei.	- Al fine di rendere nuovamente solidi i frammenti di pietra con la massa principale si eseguiranno delle fermature sia stendendo nei punti di distacco modeste porzioni di resina epossidica in pasta, sia facendo filtrare, nelle fessure già esistenti resina epossidica liquida; - In caso di porzioni fortemente compromesse ma comunque recuperabili la riadesione delle parti avverrà attraverso la messa in opera di sistemi di ancoraggio costituiti da parni filettati in acciaio inossidabile AISI 316 o in vetroresina impregnati con resina epossidica liquida esente da solventi; - A copertura dei ponti diretti epossidica si eseguiranno stuccature con malte sintetiche costituite con elastomeri fluorurati come legante e sabbia silicea e igmenti in polvere come inerti. In alternativa al legante sintetico: - Per le fermature e iniezioni possono essere impiegati impasti a base di calce idraulica naturale esente da sali solubili, pozzolana e sabbia di fiume vagliata e lavata, con l'eventuale aggiunta di idonei additivi fluidificanti. Puntitura, consolidamento, riagggregazione e integrazione delle parti mancanti con l'utilizzo di materiali aventi caratteristiche di compatibilità chimico-fisico, cromatiche e tessiture simili alle parti che originali.

Disgregazione della malta	Intonaco	- Eventuale fermatura di scaglie non più connesse al supporto;
Disgregazione	Materiali lapidei	- Puntitura a secco tramite impiego di pennelli e/o spazzole a setole morbide, spugne e aspiratori a bassa pressione al fine di rimuovere i consistenti depositi pulverulenti; - Stesura a pennello o a spruzzo di consolidante-riaggregante organico da scegliere dopo preventiva campionatura. In caso di assenza o quantomeno limitata presenza di acqua potrà essere impiegato silicato di etile in alternativa composti a base di resine acril-silicatiche, resine fluorate ecc.
Presenza di intonaco	Intonaco	- Valutazioni di natura storico-critica; Puntitura, consolidamento, riagggregazione e integrazione delle parti mancanti con l'utilizzo di materiali aventi caratteristiche di compatibilità chimico-fisico, cromatiche e tessiture simili alle parti che originali.
Incrostazione	Intonaco	- Campionatura preliminare al fine di individuare la soluzione e la tempistica più appropriata; Alternative possibili: - puntitura meccanica manuale mediante bisturi, piccoli scalpelli, spatole; - asportazione mediante microfrese, micromole in gomma abrasiva, miscoscalpelli, microcincori ecc; - microsabbatura di precisione a bassa pressione a secco o a umido previo esecuzione di saggi al fine di calibrare lo strumento; - puntitura chimica mediante soluzioni o sospensioni acquose ad azione solvente e/o complessate (impacchi assorbenti con EDTA bisodico, risultano talvolta efficaci); - puntitura con impacchi assorbenti a base di resine a scambio ionico; - stesura di consolidanti-protettivo al fine di preservare la parte dell'azione delle acque.

Dilavamento	Intonaco, materiali lapidei.	- Valutazioni di natura storico-critica; - Rilievo delle stratigrafie cromatiche; - Messa in opera di scabbatura (uso di calce e pigmenti minerali massimo 10% in volume o terre naturali massimo 25% in volume) stesa in pennello sui fondi e a spruzzo sulla modanatura. In alternativa: - Messa in opera di velatura (acqua di calce e un cucchiaino di terra in un secchio d'acqua) stesa a pennello.
Collapsi postsisma	Facciata (parti della muratura)	Ricostruzione e ripristino

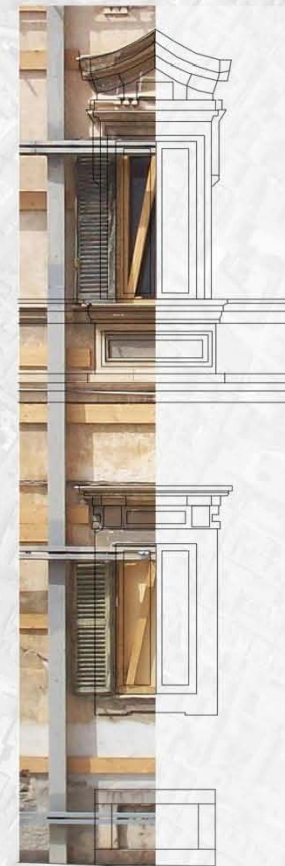
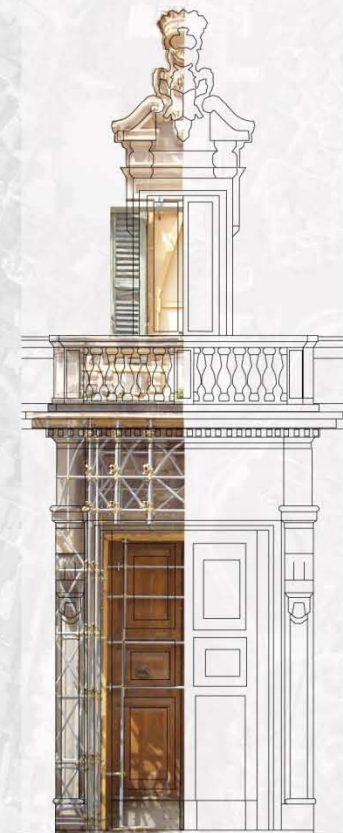
ABACO DEGLI ELEMENTI COSTRUTTIVI FONDAMENTALI

Le finestre del palazzo sono differenti ad ogni piano.

Il piano terra presenta aperture con cornici ad architrave rettilineo con corrispondenti bocche di lupo ceche; il piano primo presenta aperture con cornice modanata con timpani curvilinei; all'ultimo piano troviamo delle finestre quadrate con cornice in pietra. Gli infissi sono in legno.

Il portone d'accesso principale presenta un apparato decorativo molto consistente. In particolare notiamo le colonne e la balaustra alla sommità del portale.

I battenti del portone sono in legno e metallo.

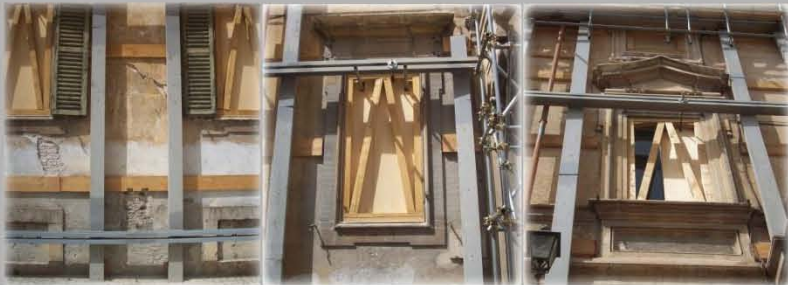
Alcune immagini dei campioni prelevati dalla facciata ed all'interno del cortile del Palazzo

Il giorno 9 luglio sono stati prelevati i due campioni A.P. 57 e A.P. 58 dalla facciata e all'interno del cortile del Palazzo. Entrambi sono saggi stratigrafici di profondità.

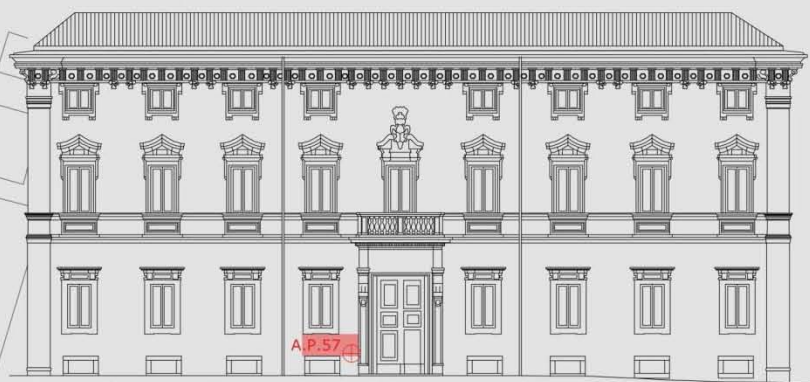
Fronte 2 Piazza Cavallotti

Letture stratigrafica dell'area significativa

1. Supporto in laterizio
2. Arriccio
3. Intonaco

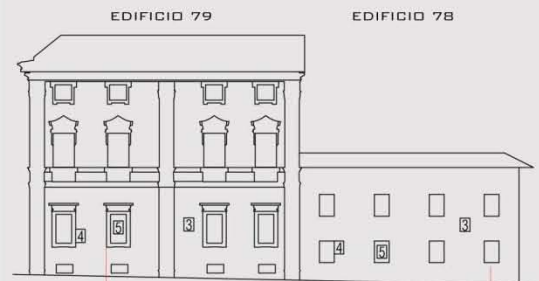
FRONTE N.5: VIA CESURA 1:250

EDIFICIO 78

3-FONDO	R CR 10 75, R CR 10 70, R CR 02 47
4-CORNICI	R CR 02 80, R CR 03 70, R CR 05 50
5-ELEMENTI LIGNEI	CR 01 03 05

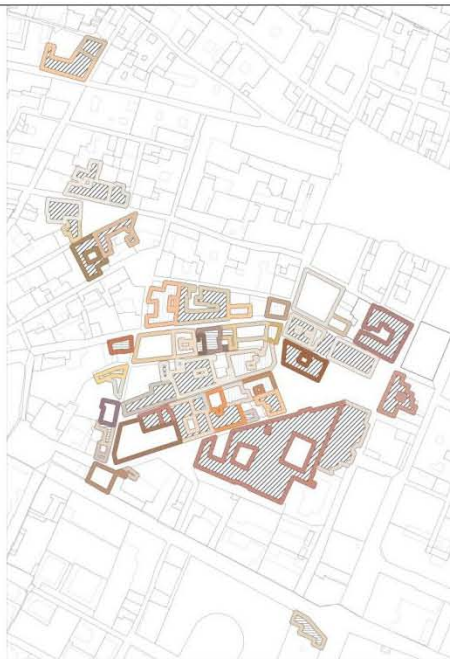
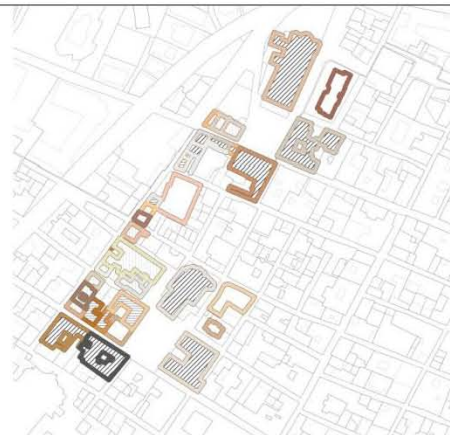
Le misurazioni colore mostrano una grande varietà di colori, con ricorrenze. E' stato così possibile collegare le misure dei colori a diverse categorie storiche nelle quali sono stati classificati gli edifici analizzati: edilizia monumentale vincolata, edilizia storica tradizionale, edilizia storica moderna ed edilizia recente. I differenti colori osservati sono stati in questo modo messi in relazione con l'evoluzione storica del costruito, permettendo il riconoscimento dei colori caratterizzanti ciascun periodo storico rappresentato dalle singole categorie. A fronte del rilievo cromatico sono stati prodotti, su base statistica e per ciascuna categoria, grafici percentuali dei colori, riguardanti le cromie ricorrenti dei fondi rilevati.

La lettura analitica di tali dati offre un quadro strumentale per capire le dinamiche storiche di trasformazione.

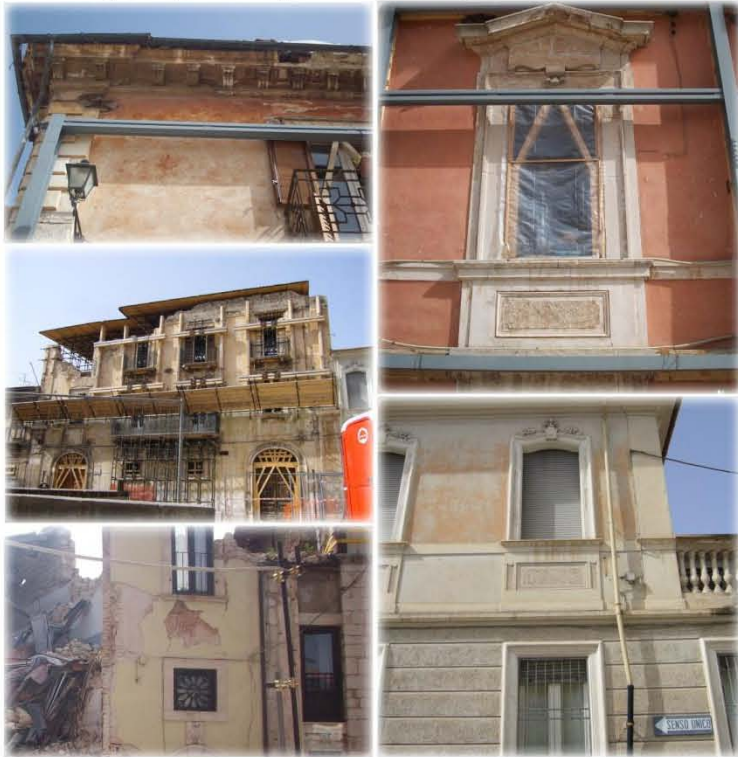
SAN MARCIANO: PROPOSTA DI INTERVENTO

E' stata individuata la Piazza San Marciانو e la vicina Santa Maria di Roio per la proposizione del progetto colore, perché si tratta di un'area in cui gli edifici presumibilmente appartengono allo stesso periodo storico (inizio '900) e si tratta di edifici sottoposti a vincolo di tutela.

Analizzando i colori che risultano prevalenti dall'analisi statistica, si sono individuati dei colori che molto probabilmente caratterizzavano gli edifici al momento della loro edificazione. Per alcuni risultano ancora presenti tracce del colore originario nei sottogronda, per altri è visibile la colorazione, su intonaco martellinato, emersa per la caduta di materiale dopo il sisma. Per altri edifici valutando sia il rilievo colore che le statistiche si sono individuati dei colori matrice plausibili.

Anche per quanto riguarda questa piccola area urbana sono emersi dei colori sicuramente atipici per il contesto e per la tecnica di applicazione.
