IL PONTE BELVEDERE

...INCONTRO INFORMATIVO PER...
SCEGLIERE IL FUTURO

COMUNE DELL'AQUILA
Settore Ricostruzione Beni Pubblici

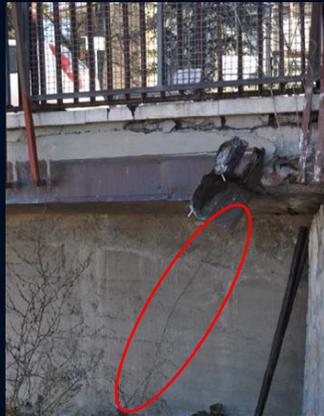
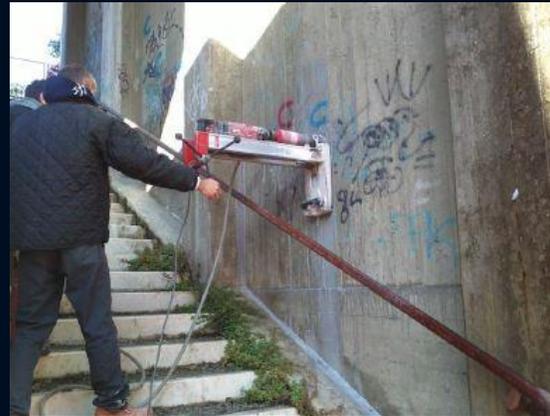
Lesioni in prossimità del lato Sud su via Persichetti

Si richiama l'attenzione su alcune lesioni riscontrate nei telai del viadotto di accesso da Viale Persichetti, nonché nelle sezioni di attacco delle mensole della pila centrale che sorreggono la campata in c.a.p.

«SI RACCOMANDA PERTANTO LA REALIZZAZIONE DI UN EFFICACE E RADICALE INTERVENTO DI RISTRUTTURAZIONE, ASSOLUTAMENTE NECESSARIO PER POTER RECUPERARE LA FUNZIONALITÀ DELL'OPERA.»

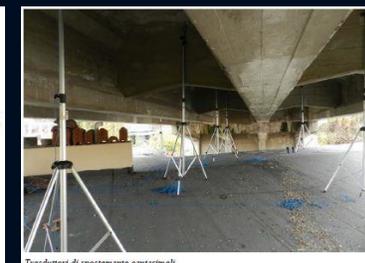
Al termine delle fasi di indagine sui materiali, è stata eseguita una prova di carico statico, allo scopo di rilevare gli abbassamenti sotto l'azione dei carichi di esercizio, e di verificare la sicurezza e la portanza dell'opera.

SPOSTAMENTI [mm]	P3	S1	S2	S3	S4	S5	P2	S6	S7	S8	P4	P5	S9	S10	P1
CARICO MAX	-2,11	-5,97	-5,68	-5,02	-3,78	-2,74	-2,10	-5,39	-4,55	-2,93	-1,97	-6,59	-4,92	-2,84	-2,01
CARICO 0	-1,34	-0,71	-0,74	-0,59	-0,45	-0,42	-1,40	-2,63	-0,61	-0,59	-1,30	-1,88	-0,55	-0,34	-1,23
RESIDUO %	64%	12%	13%	12%	12%	15%	67%	49%	13%	20%	66%	29%	11%	12%	61%
